RAPPORT D'ENQUÊTE MARITIME
M01C0008

HEURT VIOLENT DU PÉTROLIER *HAMILTON ENERGY*
ET

HEURT VIOLENT ET NAUFRAGE
DU PÉTROLIER *PROVMAR TERMINAL*

PAR LE VRAQUIER *UTVIKEN*
PRÈS DE LA JETÉE 23 DU PORT DE HAMILTON (ONTARIO)
LE 1^{er} AVRIL 2001

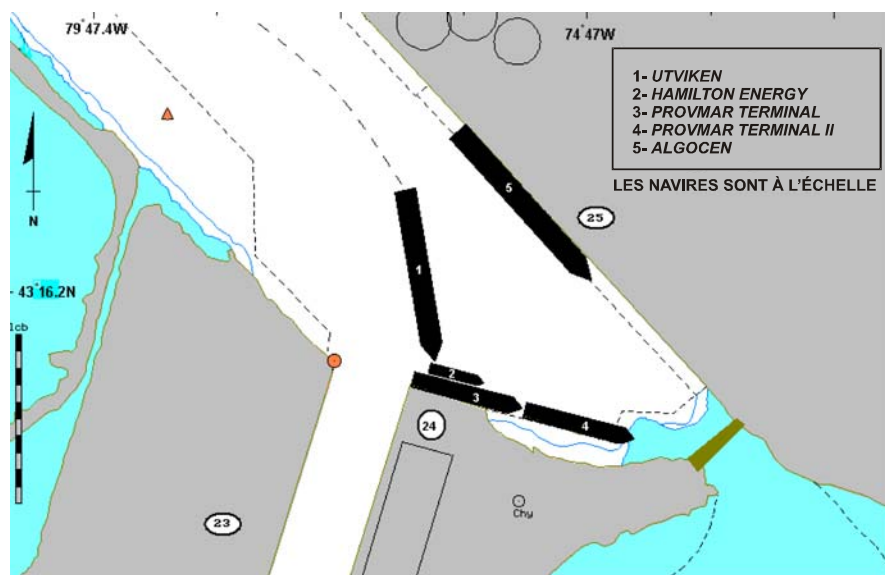
Figure 1. La jetée 23 et ses environs

et attendent maintenant près de la section 26 l'arrivée du *Utviken*. Des dispositions sont prises pour que le *Utviken* croise le *Lake Superior* tribord à tribord, près de la section 27. L'espace libre pour manoeuvrer en face de l'entrée de la jetée 23 est réduite en raison de la présence du vraquier *Algocen* qui est accosté à la section 25.
